БОРЬБА  
ЗА ОСОВЕЦ

С. А. ХМЕЛЬКОВ  
ПРОФЕССОР

Автор в кратком очерке описывает устройство и состояние крепости Осовец к началу Мировой войны 1914—1918 гг. и борьбу этой крепости против германцев в 1915 г. В заключении автор делает выводы, полезные для современных укрепленных районов.

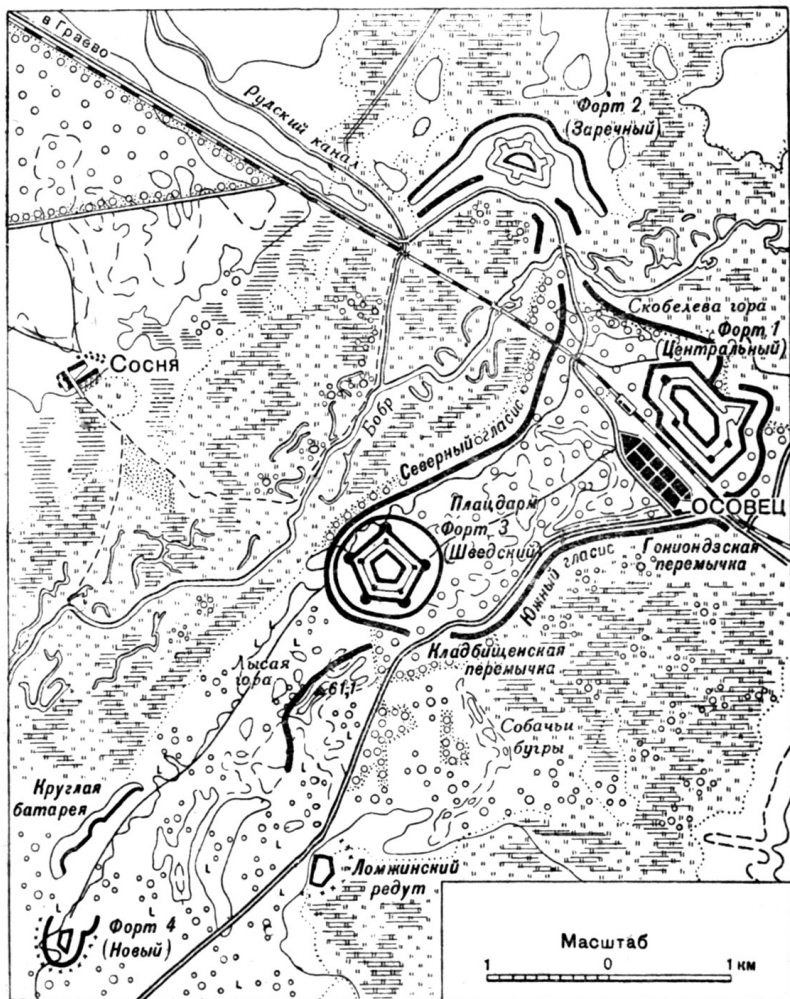
Схема 3. Схема развития Осовецкой крепости

ляными брустверами высотой до 2 м. Через Бобр был построен деревянный мост на сваях, прикрытый земляным тет-де-поном, вооруженным четырьмя полевыми орудиями (см. схему 3).

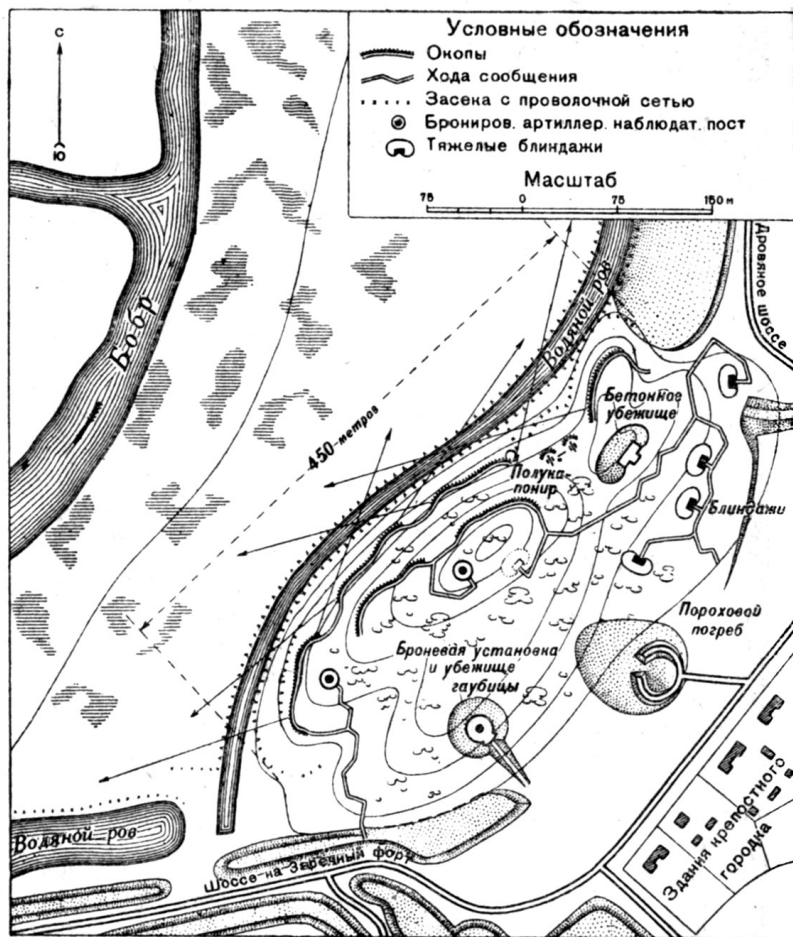
Схема 6. Схема укреплений на Скобелевой горе

тыми ходами сообщений; перед окопами весь скат горы был оплетен по пням проволокой. Для продольного обстрела доступов к участку северного гласиса был устроен тяжелый пулеметный полукапонир; в южный скат

горы было врезано несколько сильных убежищ дерево-земляного типа.

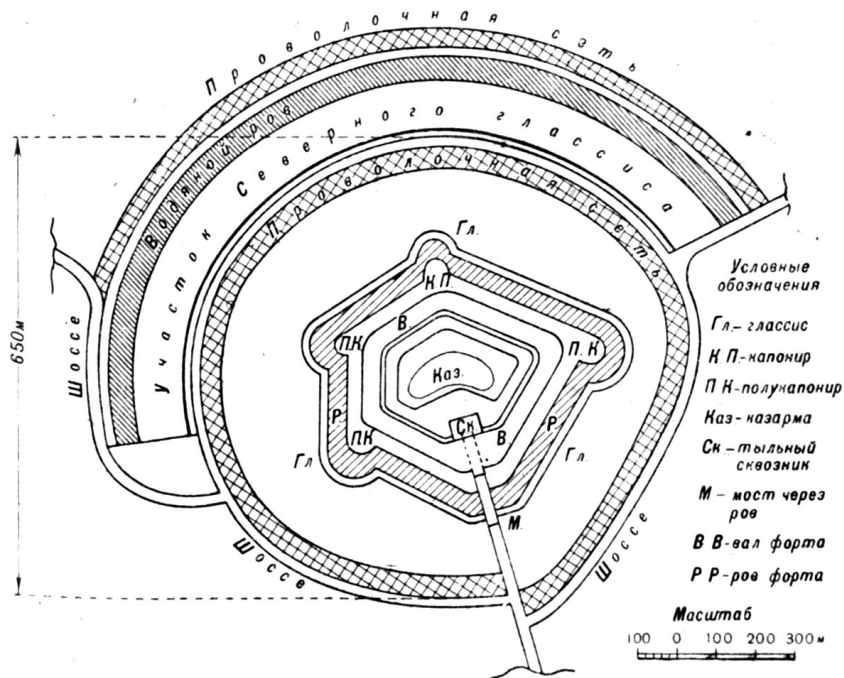
Черт. 3. Схема Шведского (№ 3) форта

Форт № 3 Шведский (черт. 3) представлял собой тип форта 90-х годов с некоторыми усовершенствованиями.

Начертание форта в плане — почти правильный пятиугольник, профиль форта с одним валом, приспособленным к стрелковой обороне, на валу несколько броневых наблюдательных пунктов. Рвы сухие, трапециoidalной формы, с земляным эскарпом и контрэскарпом; рвы обороняются фланговым пушечным огнем из кирпичных, усиленных бетоном капониров и полукапониров.

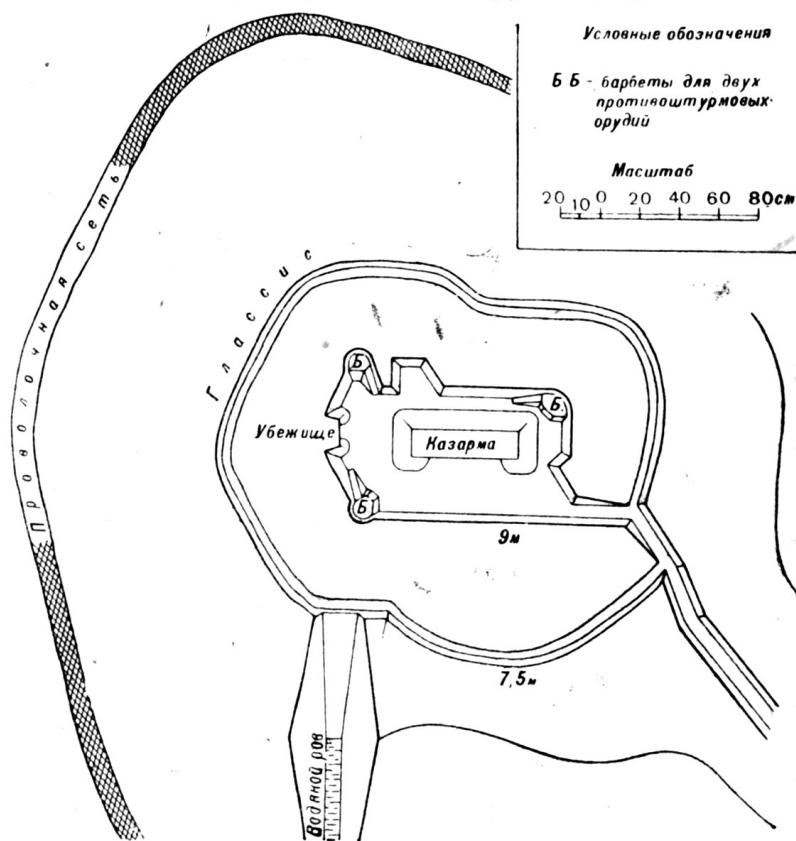
Черт. 4. Форт № 4 (Новый)

Форт № 4 Новый (черт. 4). — форт небольшой, типа обеспеченной от штурма казармы, профиль гласиснообразная, рвы сухие без фланговой обороны, но с возможностью обстрела косым пулеметным огнем; в исходящих углах насыпано три барбета на два орудия каждый.

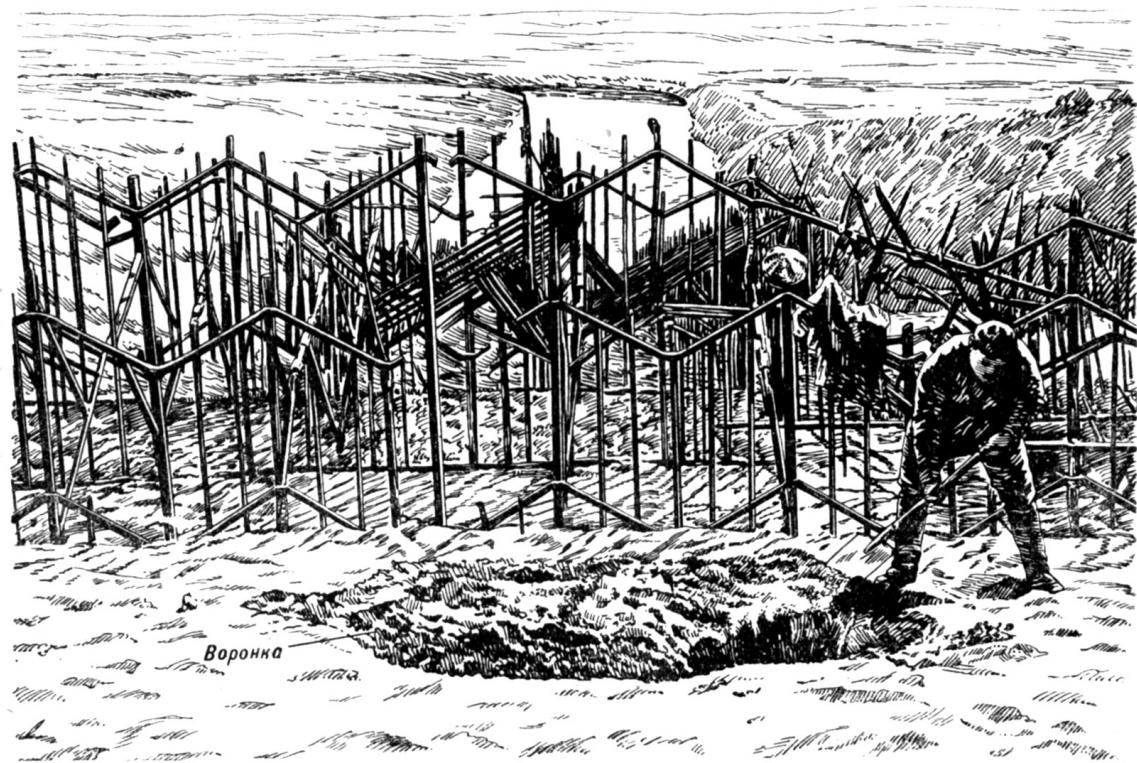
Черт. 5. Тип решетки системы Ощевского

Во рвах имелись решетки системы Ощевского на бетонных столбах (черт. 5); у подошвы гласиса — проволочная сеть шириной 10—12 м на железных кольях. Внутри форта расположена бетонная казарма на руту, покрытие казармы сводчатое, толщиной 1,2—1,5 м, неармированного бетона, без противооткольных средств; выходы из казармы не прикрыты сквозниками и только в мобилизационный

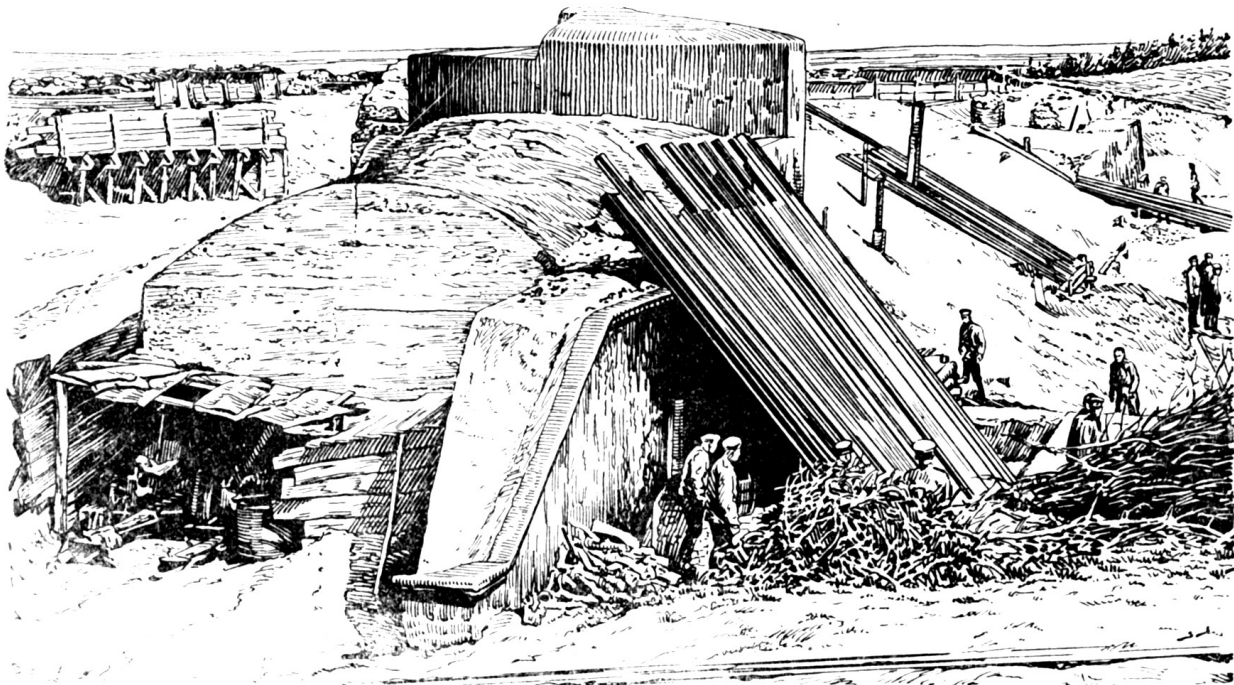
Черт. 6. Новый форт (Центральная казарма форта)

период были обеспечены рельсами и двутавровыми балками (черт. 6). В 1912—1913 гг. в северо-западном углу форта возведено сильное бетонное убежище на четыре противоштурмовые пушки, а к казарме пристроен железобетонный броневой наблюдательный пост.

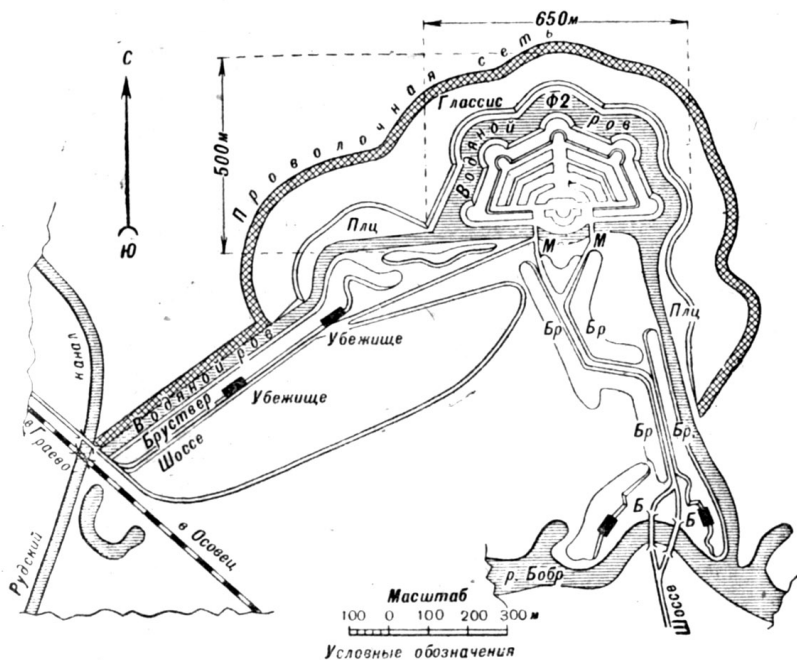
Черт. 7а. Заречный (№ 2) форт и Заречная позиция

а) у подошвы гласиса Заречного форта была устроена проволочная сеть шириной 15—20 м, такая же сеть была

Ф2 - Заречный форт; Б Б-батареи №№ 7 и 8; Бр-участки брустверов; Плц-плацдарм;

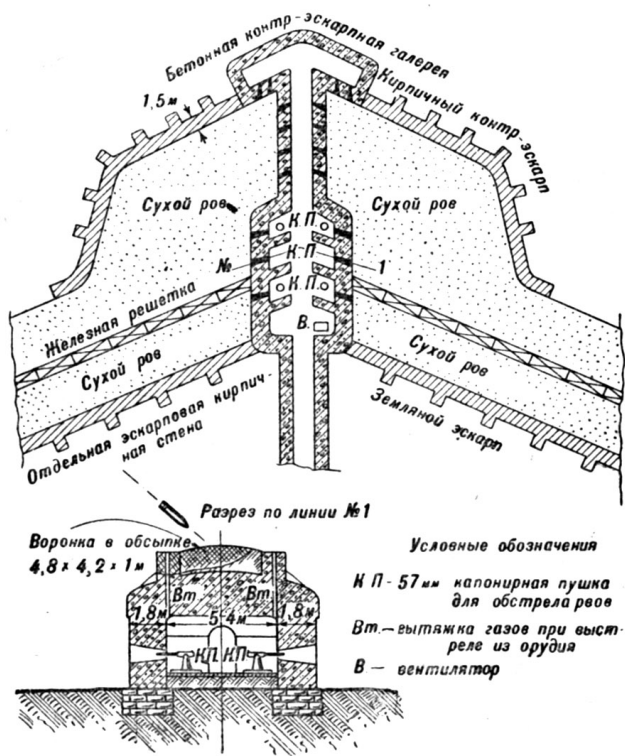
Черт. 8. Капонира № 5 Центрального форта

для освещения ровов — вправо и влево от капонира. Капониры сообщались бетонной потерней с ближайшей казармой № 46 и такой же потерней с контрэскарповой галлеей, из бойниц которой велся ружейный огонь по подступам к амбразурам капонира. Конструкция капонира — сплошная бетонная: бетонный свод толщиной 2,1 м, бетонные опорные стены толщиной 1,8 м и бутовый ленточный фундамент глубиной 1,5 м. Капониры обсыпаны толщей земли в 0,75 м с тщательной плакировкой.

Освещение капонира электрическое, вентиляция искусственная.

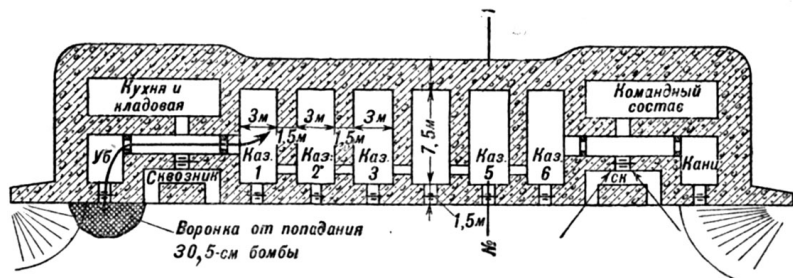
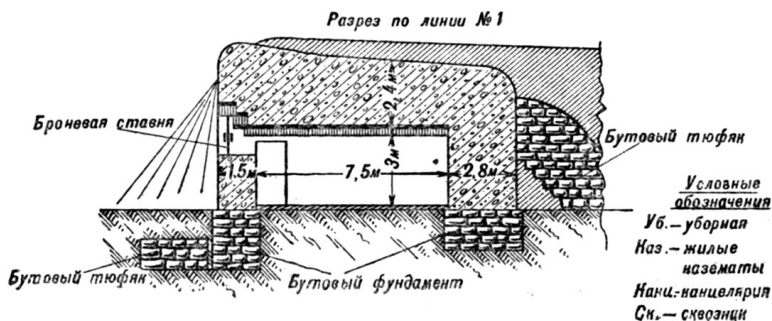
Черт. 9. Убежище на „Дровяном шоссе“

шлюза № 1 (Центральный форт) до Скобелевой горы; убежище было врезано в оборонительный гласис и тщательно замаскировано. Планировка убежища такова: два выхода, обеспеченные коленчатыми сквозниками, каземат для командного состава, семь казематов для людей роты, каземат для кухни и кладовой и каземат для уборной с умывальней; пролет казематов 3 м, длина 7—8 м, высота 2,7 м. Шесть казематов, примыкающих к тыльной стене, имели окна, прикрытые броневыми ставнями.

Конструкция убежища по проекту 1911 — 1912 гг. была достаточно солидной: покрытие 2,4 — 2,7 м бетона на двутавровых балках с асфальтовой прослойкой, боковые и напольная стены толщиной 2,4 м, тыльная 2,1 м, фундамент ленточный бутовый, глубина его 1,8—2,1 м. Напольная стена усилена наклонным бутовым тюфяком на цементном растворе (см. профиль черт. 9), перед тыльной стеной такой же горизонтальный тюфяк шириной 2,5 м, толщиной 1,2 м.

Убежище было обеспечено от мощных бомб, но было беспомощно против газовых атак.

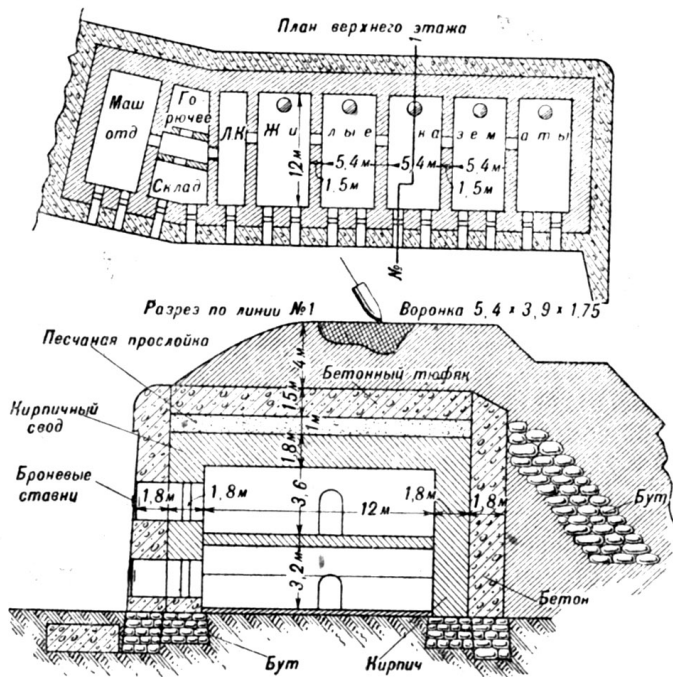
Черт. 10. Казарма № 46 Центрального форта

3. Казарма № 46 Центрального форта (черт. 10) была расположена в северо-западном углу форта и врезана в мощный поперечный траверс форта высотой около 15 м.

В покрытие описанной выше казармы № 46 Центрального форта было два попадания, почти в одну точку,

30,5-см и 21-см бомб. Бомбы произвели в земляной обсыпке общую воронку размерами  $5,4 \times 3,9 \times 1,75$  м, причем на внутренней поверхности кирпичного свода никаких повреждений обнаружено не было.

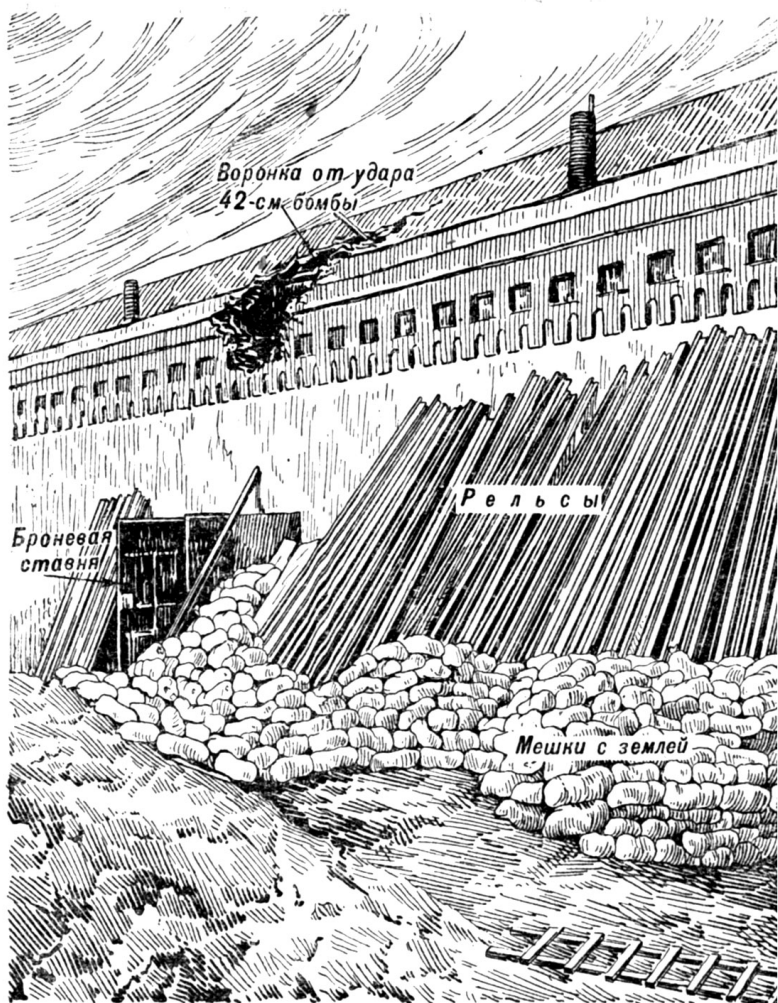
Черт. 116. Горжевая казарма № 38 Центрального форта

Высота бруствера 2,8 м, толщина около 8 м; гнезда для орудий располагались на местном горизонте, размеры

их  $4,00 \times 3,00$  м; в гнездах были настланы деревянные платформы различного вида и размеров, в зависимости от системы орудий.

Казематированный траверс имел помещения для одной смены артиллеристов и расходный пороховой погреб на 300—600 выстрелов на орудие.

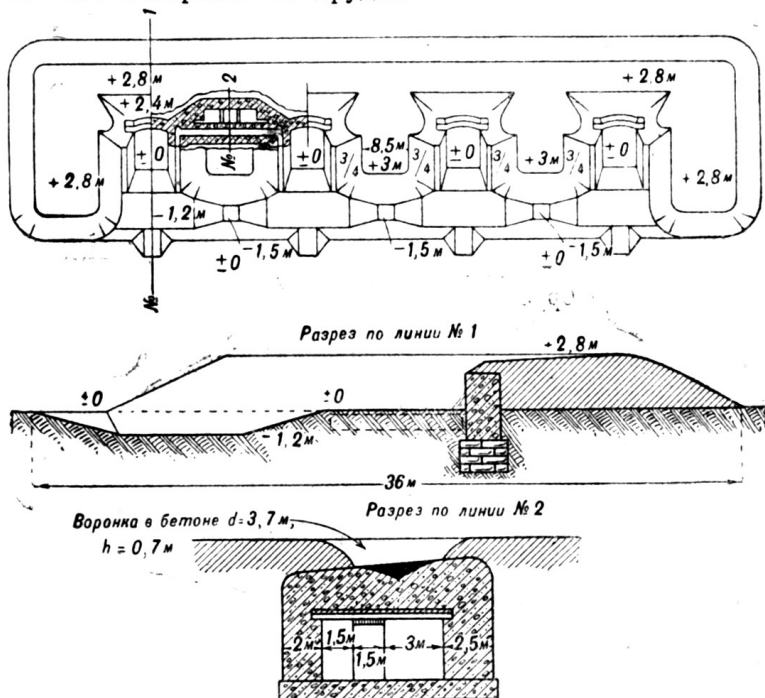
Черт. 12. Тип открытой долговременной батареи

Покрытие казематов бетонное, на двутавровых балках с асфальтовой прослойкой, толщина покрытия 2,5 м, напольные и боковые стены сплошные бетонные, толщиной 2,5 м, тыльная стена толщиной 2 м.

На черт. 12 (разрез) изображено попадание 30,5-см бомбы в плоское бетонное покрытие на двутавровых балках на батарее № 14. Бомба дала в бетоне воронку диаметром 3,7 м и глубиной 0,7 м, однако никаких повреждений внутри сооружения обнаружено не было.

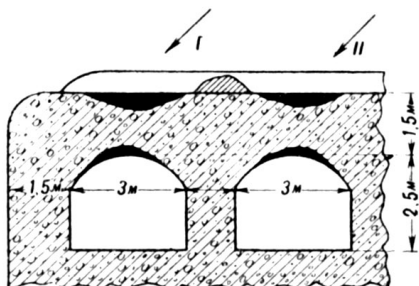
Черт. 17. Попадание 21-см бомб в бетонные своды толщ. 1,5 м.

Диаметр воронки . . . . .	1,8 м
Глубина воронки . . . . .	0,4 м
Диаметр откола . . . . .	1,5 м
Глубина откола . . . . .	0,3 м

б) *Бетонные постройки.* Бетонные сплошные своды из бетона состава 1:2:4 и даже 1:1,5:3, толщиной 1,8—2,4 м или пробиваются снарядами больших калибров (28—30,5-см), или дают на нижней поверхности отколы, опасные для жизни людей; своды толщиной менее 1,8 м дают отколы и при попадании 15—21-см бомб.

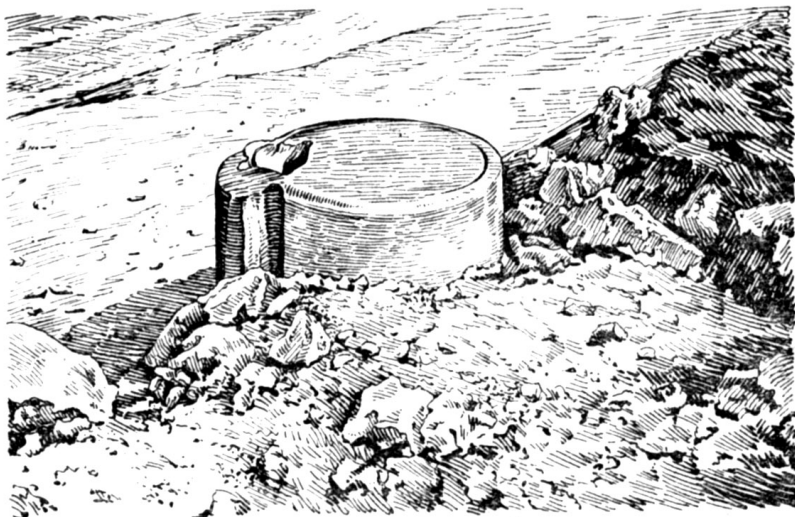
Черт. 18а. Общий вид броневого наблюдательного поста

все внутреннее оборудование поста обвалилось, бетонная кладка вокруг поста расстроена, в ней много трещин. Разрушение броневых постов указывает, что его конструкция неудовлетворительна; посты необходимо делать сплошными, без рубашки и асбестовой прослойки, применяя какие-либо иные меры для смягчения удара бомб.

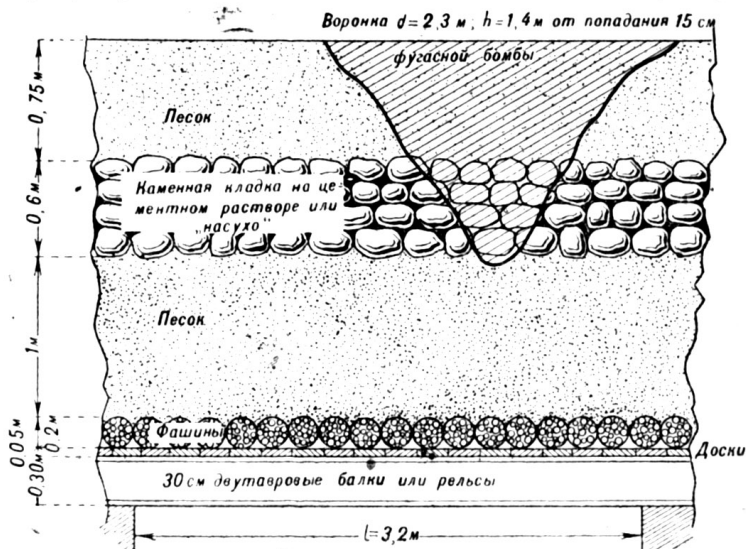
Черт. 19. Тип покрытия убежищ на Скобелевой горе

б) Возведены убежища, безопасные от 15-см бомб, на Скобелевой горе, на северном гласисе и в районе Лысой горы. Убежища строили на одно-два отделения пехоты, конструкция убежищ была или «венчатая», или «стойчатая»; для постройки убежищ широко применяли камень, двутавровые балки и рельсы. На черт. 19 указаны тип слоистого покрытия убежищ под Скобелевой горой и воронка от попадания 15-см бомб в одно из этих убежищ. Бомба пробила 0,75 м обсыпки и 0,60 м каменной кладки, уложенной «насухо»; повреждений внутри убежища не обнаружено; попаданий 21 и 30,5-см бомб в дерево-земляные убежища не было.

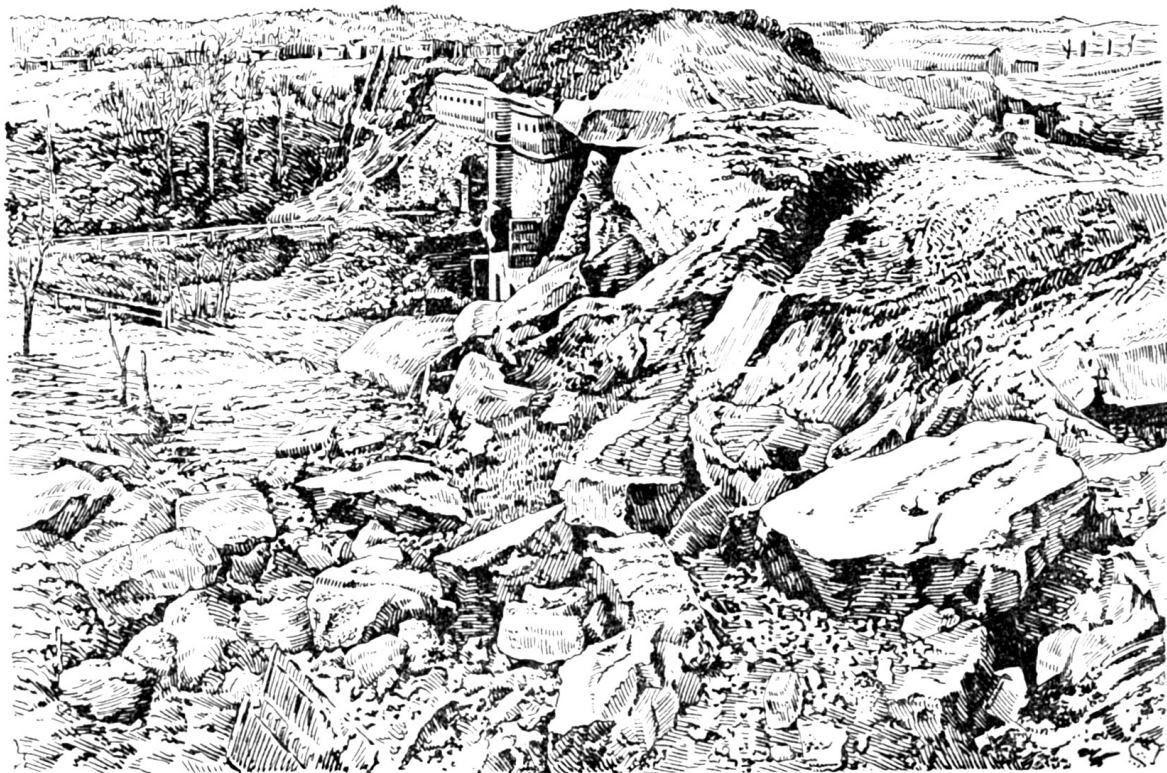
*Черт. 20. Разрушение казармы № 46 при эвакуации крепости*

Немцы открыли по крепости сильный артиллерийский огонь, но было уже поздно — одно за другим взлетали на воздух фортификационные сооружения и обращались в груды развалин. На черт. 20 показан фотографический снимок казармы № 46 Центрального форта после разрушения ее взрывом 1 200 кг пироксилина.
