П. ТРАЙНИН

ЗЕЕБРЮГГСКАЯ О П Е Р А Ц И Я

Книга описывает интереснейшую операцию мировой империалистической войны 1914—1918 гг., попытку англичан заблокировать Зеебрюгге и Остенде—аванпорты бельгийского порта Брюгге, являвшегося во время войны 1914—1918 гг. базой германских подводных лодок и легких сил.

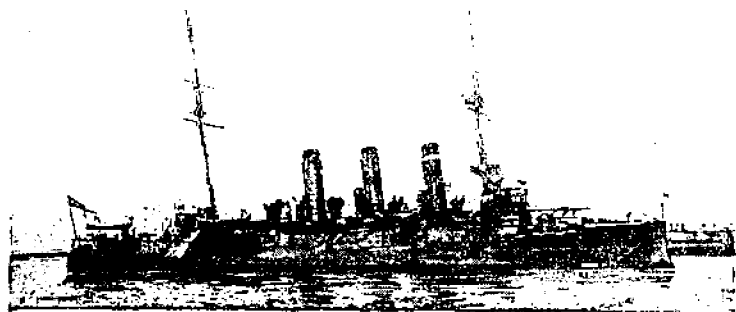
Рис. 7. Крейсер „Виндиктив“.

Выбор средств для десанта и способа высадки. В качестве основного десантного корабля адмирал Кийс избрал старый крейсер «Виндиктив». Это был корабль постройки 1897 г. водоизмещением 5 750 т, защищенный 50-мм бортовой броней и 76-мм — палубной. Боевая рубка его была надежно прикрыта 229-мм (8³/₄”) броней.

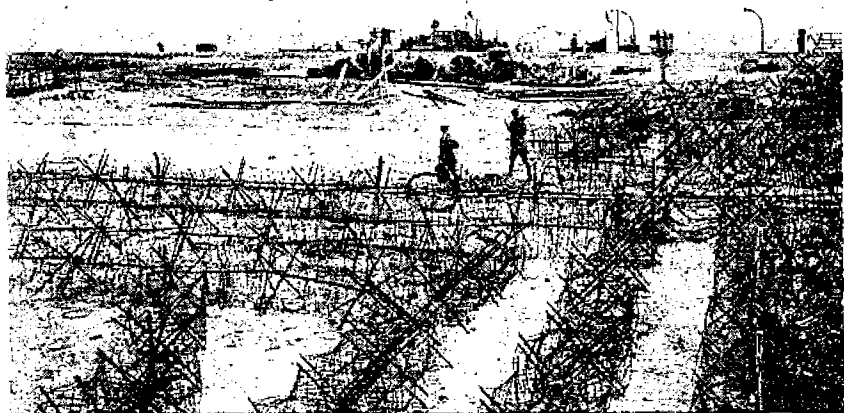
Рис. 16. Проволочные заграждения, прикрывающие окопы на молу.

Моряки десанта пытались забросать окопы (находившиеся внизу на поверхности широкой части мола) ручными гранатами, но понесли сильные потери от пулеметного огня.

Выбравшись на мол, атакующие очутились на узкой (всего 2,5 м) дорожке внешней стенки, огражденной снаружи — каменным парпетом, а с внутренней стороны — железными поручнями.
